Uso da Termografia na Detecção de Avarias

Dissertação para obtenção de Grau de Mestre em
Engenharia Civil – Ramo de Construções

ISEP – 5 de Outubro de 2013

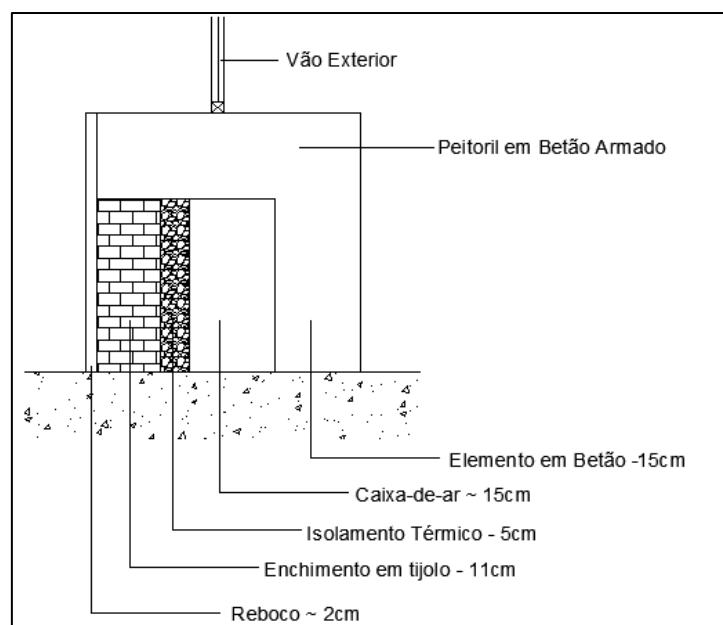
Figura 37 – Corte ilustrativo da parede exterior da escola 6-ESGO

Já na 6-ESGO, o ΔT poderá ser influenciado pelo facto da estrutura da escola utilizar pórticos de betão, podendo conduzir a um incorreto tratamento da ponte térmica linear entre elementos verticais e consequente identificação de heterogeneidades de temperatura superficial e aparecimento de humidade.

Na escola intervencionada 6-ESGO, na parte inferior do vão da parede exterior, 10 cm abaixo do peitoril, existe uma caixa-de-ar, como exemplificado na Figura 37. Esta apresenta uma resistência térmica na transferência do fluxo de calor (do interior para o exterior) diferente da restante parede, evidenciando uma homogeneidade a partir dessa zona (ver perfil de temperaturas nos relatórios em anexo).
